# Prüfbericht

über eine  
LKW-Anprallprüfung (TB 42)  
nach DIN EN 1317  
an die Einfache Distanzschutzplanke 2,0,  
B-Profil  
(EDSP 2,0)

**BASt 1994 7D 10**

Bergisch Gladbach, 07.07.2017

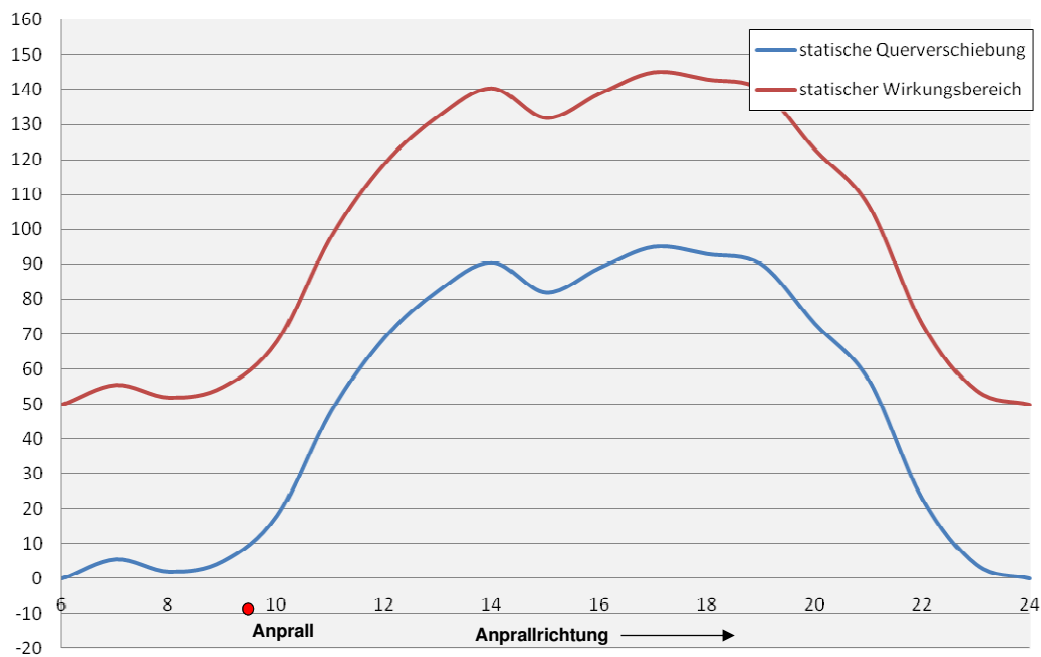
Statische Querverschiebung (lateral displacement) / Statischer Wirkungsbereich (Working width) [cm]

Pfosten (Post)	Querverschiebung (lateral displacement) [cm]	Wirkungsbereich (Working width) [cm]
6	0	50
7	5,5	55,5
8	2	52
9	5	55
10	18	68
11	48	98
12	69	119
13	82,5	132,5
14	90,5	140,5
15	82	132
16	89	139
17	95	145
18	93	143
19	90	140
20	73	123
21	57	107
22	23	73
23	4	54
24	0	50

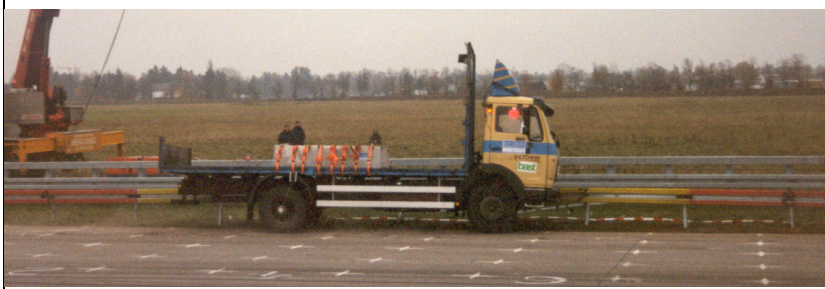
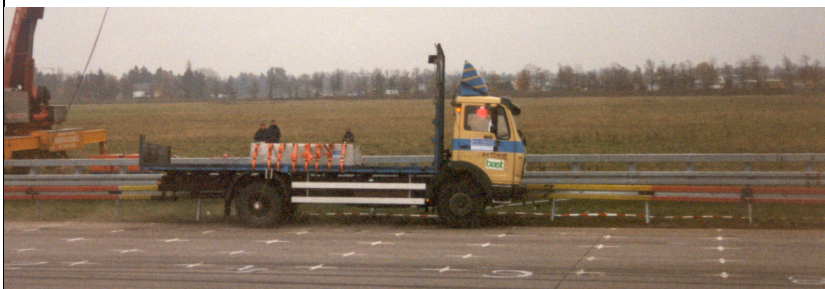
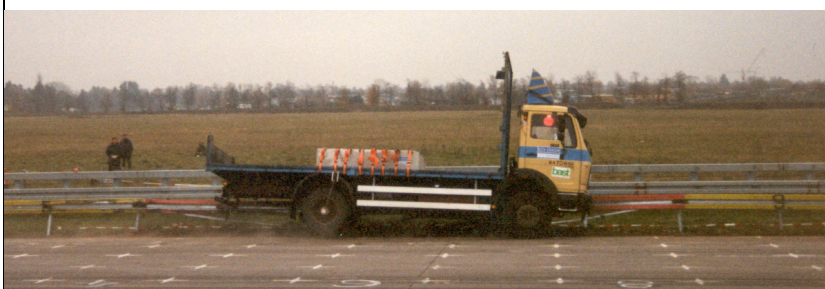
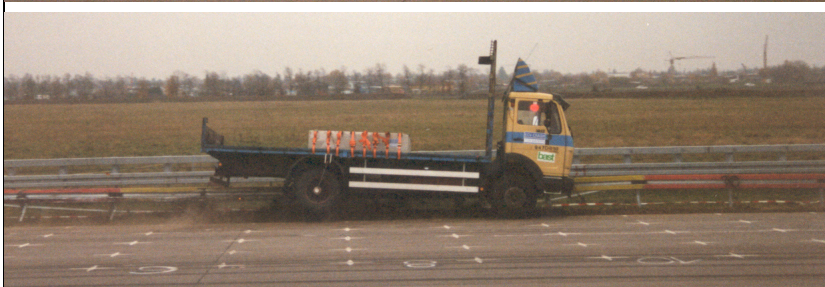
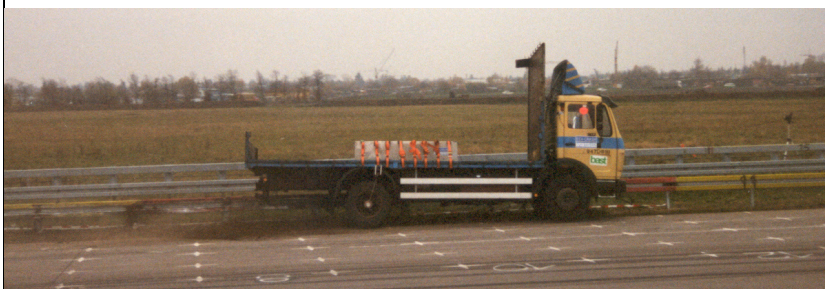
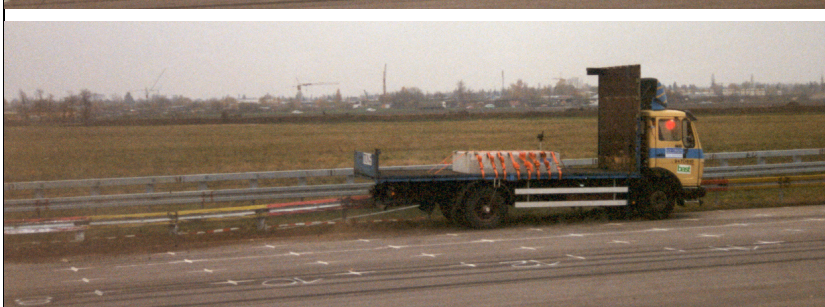
4.6 FAHRZEUGVERHALTEN TEST VEHICLE BEHAVIOUR	
<p>Das Fahrzeug prallt mit seiner linken Front bei Holm Nr. 5 unter einem Winkel von 15° an das System. Beim Anprall verformt sich das Fahrzeug nur geringfügig, das System weicht dabei seitlich aus. Das Fahrzeug lehnt sich an das System an und kippt leicht nach links, dadurch hebt das rechte Hinterrad vom Boden ab. Insgesamt bleibt das Fahrzeug während des Anprallvorgangs in seiner Lage stabil und vollzieht keine nennenswerten Kipp-, Roll- oder Nickbewegungen. Es löst sich kurzzeitig vom System, fährt dann in einem flachen Winkel nochmals an das System und bleibt bis zum Systemende in Kontakt mit ihm. Das Fahrzeug fährt in einem leichten Linksbogen hinter dem Systemende weiter, bis es zum Stillstand gebracht wird. Das Abprallverhalten des Fahrzeugs liegt innerhalb der vorgegebenen Grenze („Box“).</p> <p>Das Fahrzeugverhalten veranschaulichen die Bilder 4 bis 9 im Anhang 3.</p>

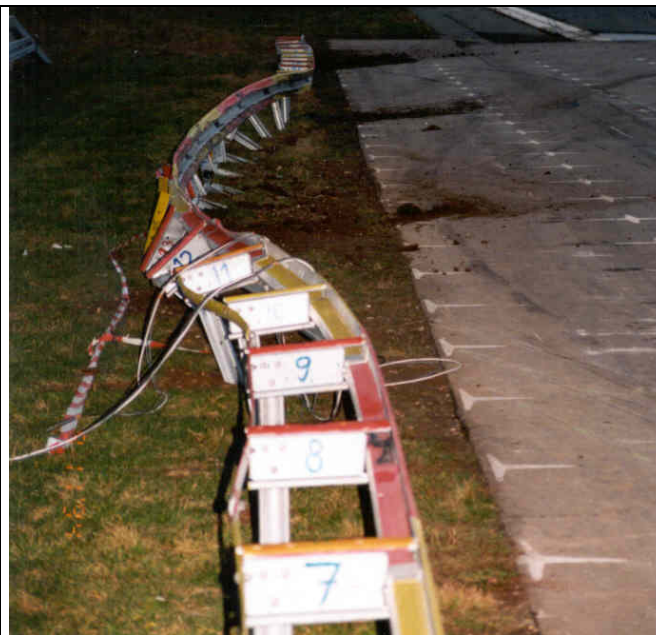
Das System gibt dem Fahrzeuganprall durch Verformung des Holms und der Pfosten nach. Insgesamt lösen sich 6 Pfosten (14 bis 19) wie beabsichtigt aus den Pfostenklauen, wobei die Pfosten 13 und 20 sich nur einseitig aus den Klauen (anprallseitig) lösen. Außer den Pfosten löst sich kein Teil vom System vollständig. Im Kontaktbereich stützen sich die Abspanngurte und die Abstandhalter mit ihrer Hinterkante am Boden ab, so dass sie senkrecht zum Boden stehen. Dadurch bleiben die Holme in vertikaler Ausrichtung in einer Höhe von ca. 0,60 m (Holmoberkante) über dem Boden.

**Bild 10:**  
**Schutzeinrichtung nach der Prüfung**

Figure 10:  
 Safety barrier after impact test

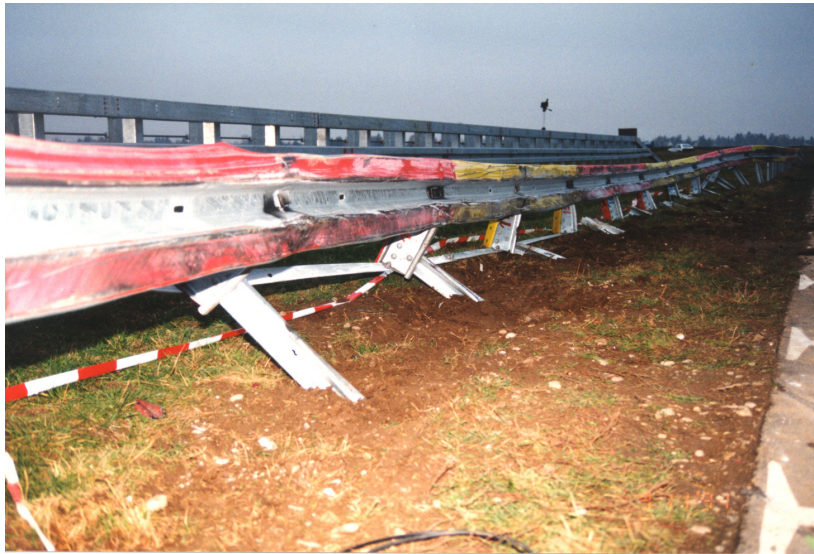
Die Beschädigungen am System erstrecken sich über 9 Holme und die dazu gehörenden Systemteile (Pfosten, Abstandhalter, Abspanngurt). Insgesamt haben sich die Pfosten ihrer Funktion entsprechend verhalten.

Es sind deutliche Anprallspuren in Form von Verformungen der Abstandhalter, der Holme und der Pfosten sowie Kratz- und Schleifspuren vom Fahrzeug zu erkennen.

**Bild 13:**  
**Kontaktstrecke**

Figure 13:  
 Distance of vehicle contact

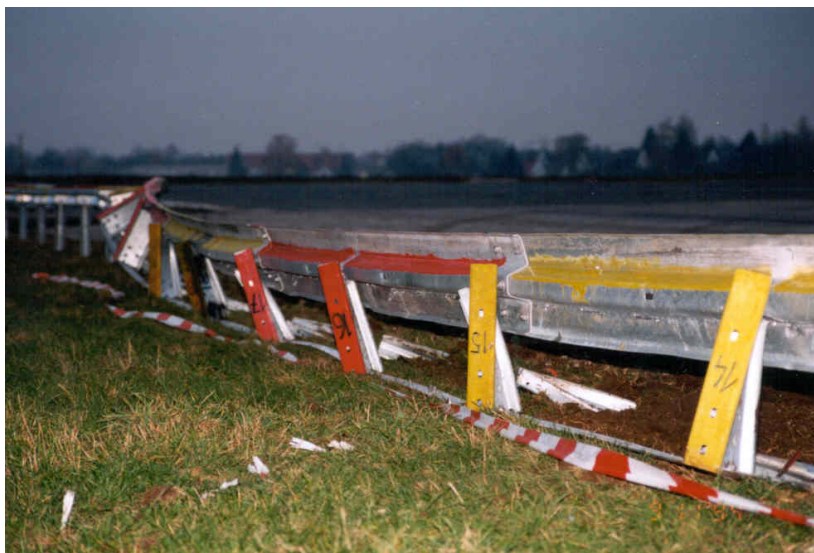
**Bild 14:**  
**Verschiebung der Schutz-**  
**einrichtung**

Figure 14:  
 Displacement of safety barrier

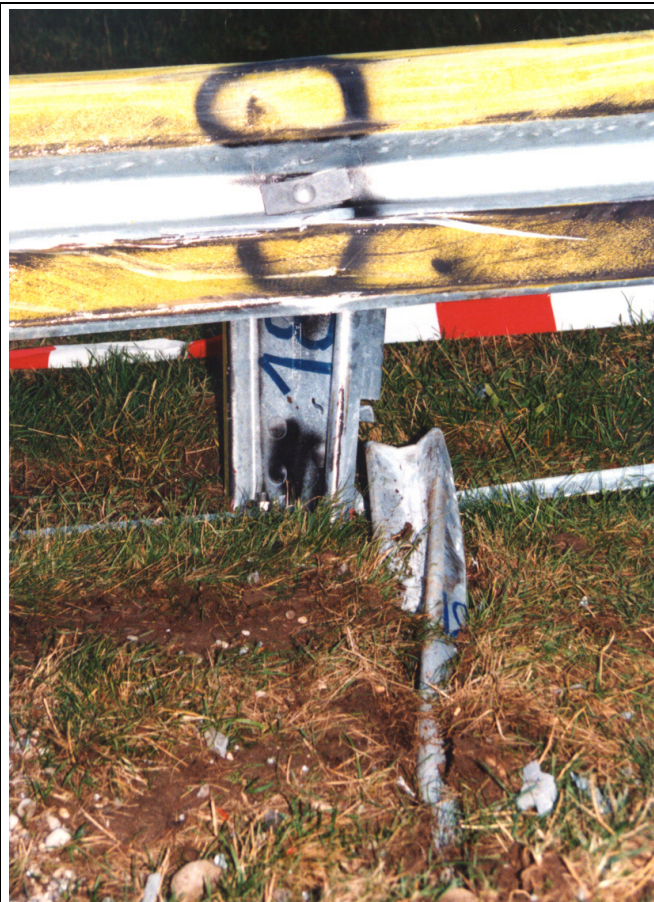
**Bild 15:**  
**Detail: abgetrennter**  
**Pfofen 18**  
**(Vorderseite Holm 9)**

Figure 15:  
 Detail: cut off post 18 (front  
 side of beam 9)

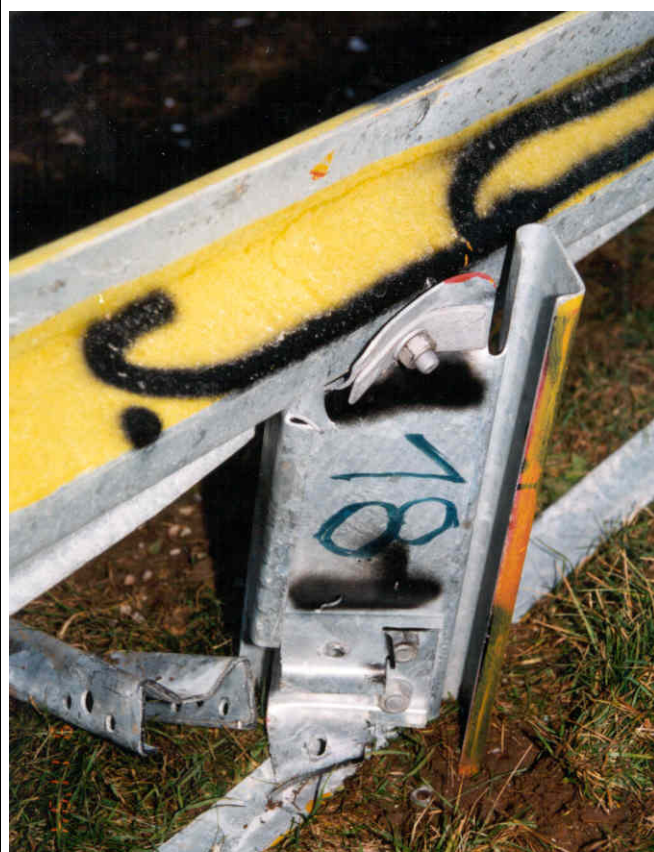
**Bild 16:**  
**Detail: Pfofen und**  
**Abstandhalter Nr. 18**  
**(Rückseite Holm 9)**

Figure 16:  
 Detail: post and spacer no. 18  
 (back side of beam 9)
